## **MS Finnmarken, Teil 4**

*Baubericht: Axel Müllenschläder*

In meinem letzten Bericht habe ich die Herstellung des Rumpfes beschrieben. Seit dem habe ich die Formen und ersten Teile für den Aufbau fertig gestellt. Der Aufbau besteht aus einem Hauptteil von 1,1m Länge, der das komplette Deck 5 bis 7 und teilweise Deck 8 umfasst und 4 kleinere Teile, Aufbau über Pooldeck, Schornstein und 2x Teile für das Oberlicht des Panoramasalons, enthält.

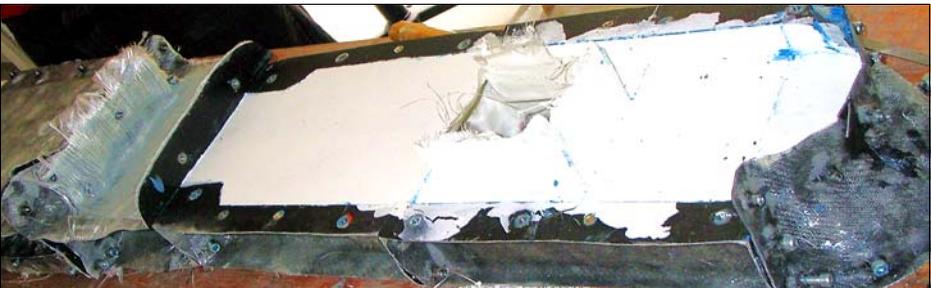
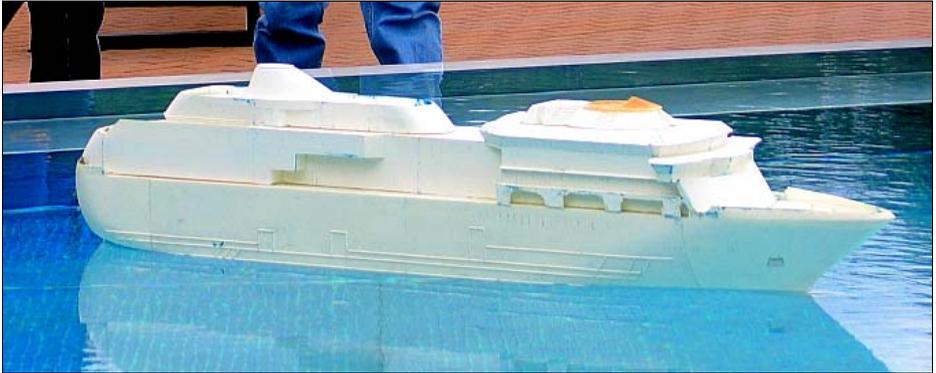
Als richtige Herausforderung kam jetzt die Festlegung und Anfertigung der Formtrennebenen an die Reihe, sollen doch die Formteile (und später auch der Aufbau) ohne Zerstörungen (durch Hinterschnidungen) entformt werden können. Dabei muß ich anmerken, das ich selbst die Balkone mit Stützen aus GFK herstellen wollte, um ein späteres Abbrechen beim Abnehmen des Decksaufbaus zu vermeiden.

So besteht die Aufbauform für den Haupt-

aufbau alleine aus 26 Formteilen, die für den Aufbau über dem Schwimmbad aus 11 Teilen.

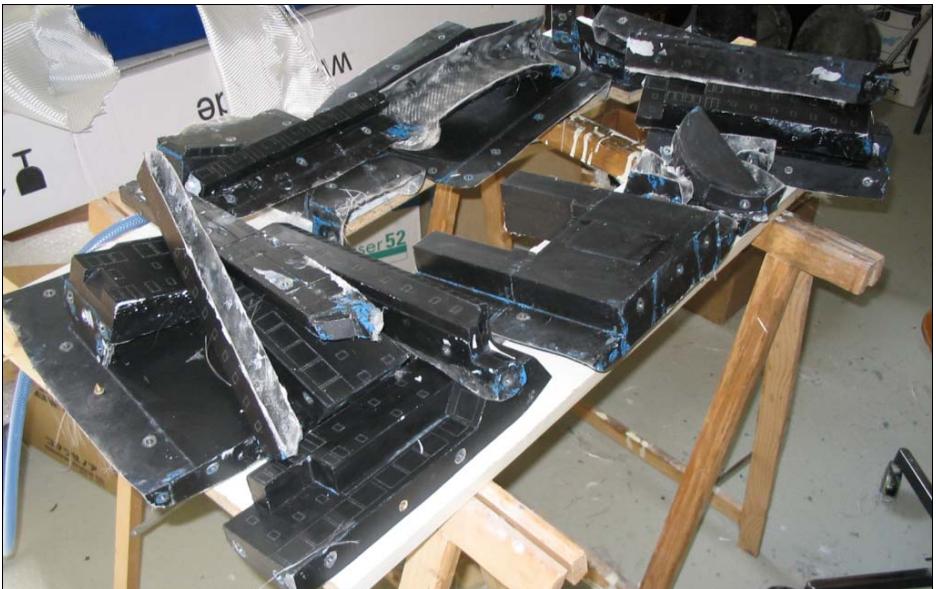
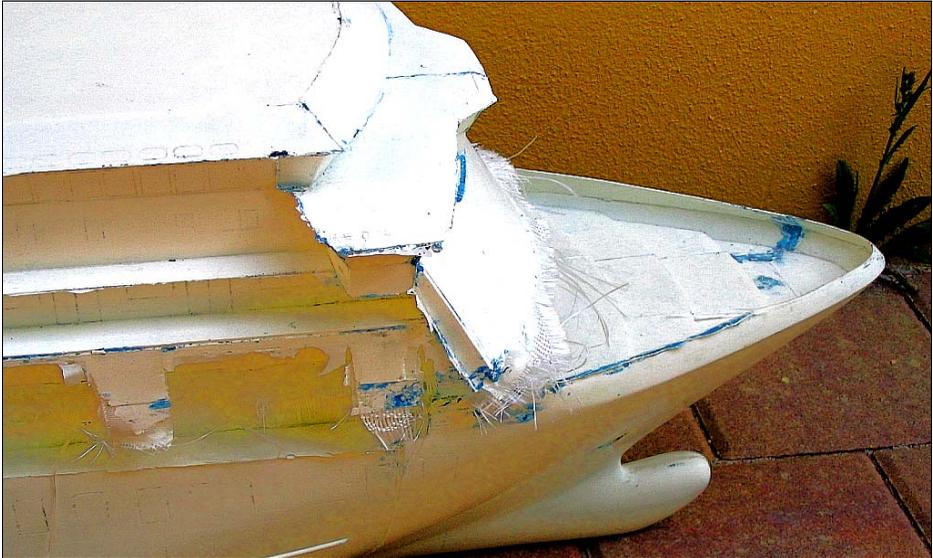
Aber zuerst zu den Positivformteilen. Hier galt es zu entscheiden, ob die ganzen Lüftungsgitter in der Form enthalten sein sollen oder nicht. Wer mich kennt wird es ahnen, sie sind in der Form enthalten. Immer nach dem Motto: Warum einfach wenn es auch kompliziert geht oder neue Herausforderungen braucht der Mensch. Mann muß doch auch mal etwas Neues ausprobieren.

In einer Modellbauzeitung hatte ich gelesen, das sich Treppenstufen aus ABS in kleinen Maßstäben hervorragend dafür eignen. Also welche bestellt und ausprobiert. Für die seitlichen Lüftungsgitter waren die Treppen in 1:400 richtig, für den Schornstein die in 1:200. (Anwendung: das Modell entsteht im Maßstab 1:100).

Aber bevor die Treppenstufen zum Einsatz kommen konnten, hieß es wieder das Positivmodell aufzubauen. Diesmal hieß es aufgrund der Rundungen wieder einmal Spachteln und Schleifen (wie schön). Für die Lüfter (Treppen) wurden dabei gleich Ausklinkungen vorgesehen, in die ich später die Treppenstufen eingesetzt habe.

Das Ergebnis der Lüfterimitation ist echt Klasse und ich kann diesen Trick nur weiterempfehlen.

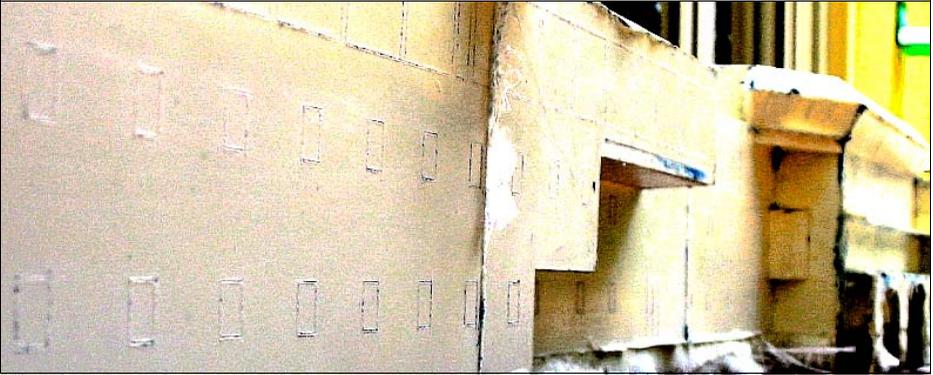
Um die Geschichte noch zu steigern durfte ich die Lüftungsgitter am Schornstein noch biegen. Es gelang mir erst im dritten Anlauf die Platte auf den gewünschten Radius zu biegen. Dabei kann ich nur raten, erst die Platte zu biegen und dann auf die erforderlichen Abmessungen zuzusägen. Für den Schornstein habe ich gleich auch noch ein für mich neues Formmaterial erprobt. Epoxydharz beständiges Silikon. So ließ sich der fertig laminierte Schornstein trotz aller Hinterschneidungen hervorragend aus der Form entnehmen. Aber Achtung an alle: mit normalen Silikon reagiert Epoxydharz und es gibt Probleme mit dem Aushärten oder

noch Schlimmer: es verklebt richtig mit der Form. Das anschließende Laminieren der Form und Aufbauteile verlief problemlos und ohne besondere Kniffe und Tricks. Jetzt, mit den wichtigsten Aufbauteilen, kann man schon sehr gut das Originalschiff im Modell wiedererkennen. Und was liegt näher, als das ganze Modell in diesem Zustand ins Wasser zu setzen und die mögliche Zuladung zu ermitteln.
